Kırıkhan Sulama Birliği Alanında Coğrafi Bilgi Sistemi (CBS) Kullanılarak Haritalanan Taban Suyu Gözlemlerinin Değerlendirilmesi

Mehmet GENÇOĞLU¹, Kenan UÇAN^{2*}

Evaluation of Ground Water Observations Mapped by Using Geografik Information Systems (GIS) in the Kırıkhan Irrigation Area

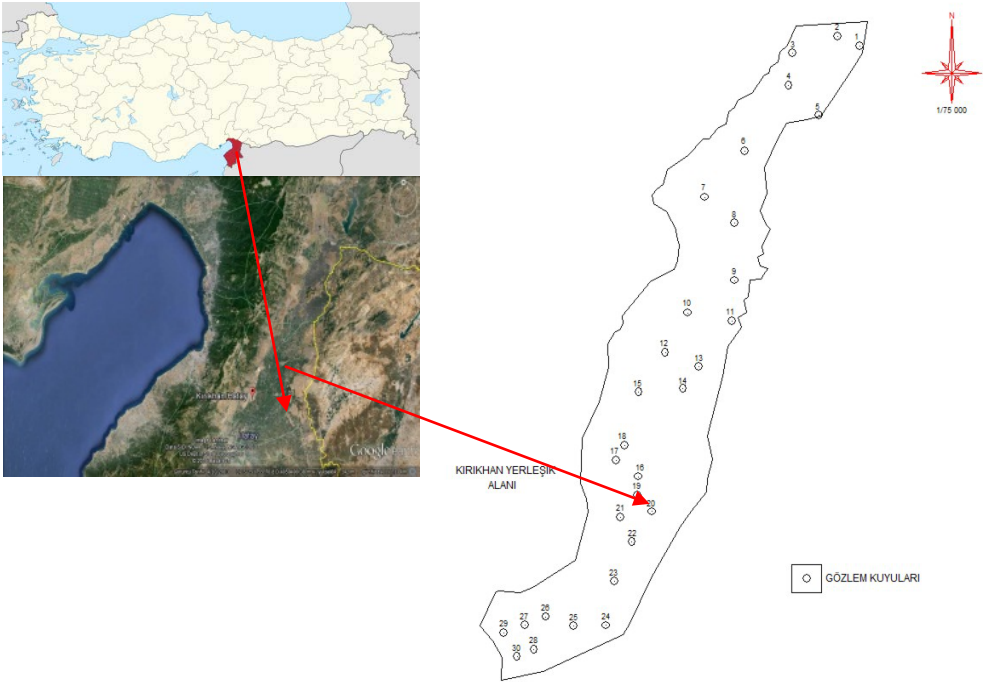
Şekil 1. Kırıkhan sulama alanının konumu ve taban suyu gözlem kuyularının çalışma alanındaki dağılımı

gözlem kuyusuna ihtiyaç duyulacağı belirtilmiştir. Kırıkhan Sulama Birliği Alanı yaklaşık 4170 ha büyüklüğünde olup bu sınıflandırmaya göre gözlem kuyusu sayısının 13-42 arasında olması gerektiği, çalışma alanında belirlenen 30 adet kuyunun yeterli olduğu sonucuna varılmıştır. Sulama alanında koordinatları belirlenen 30 kuyuda 2013 yılı Mayıs, Temmuz ve Eylül aylarında taban suyu gözlemleri yapılmıştır. Elde edilen veriler Netcad 5.1 yazılımı kullanılarak işlenmiş ve her bir dönem için taban suyu eş yükseklik ve taban suyu eş derinlik haritaları elde edilmiştir. Ayrıca ölçülen taban suyu tuzluluk değerlerinden yararlanılarak taban suyu tuzluluk haritası da elde edilmiştir. Gözlem yapılan kuyuların kesin koordinatları (x, y, z değerleri) GPS cihazı yardımıyla belirlenmiştir. Söz konusu gözlem kuyularının sulama alanı içerisindeki dağılımları Şekil 1’de gösterilmiştir.
